Milstolpe Sparsör Konserveringsrapport

Nils Klahr och Carin Pettersson
Studio Västsvensk Konservering
Dnr: KU 2022-00878
Datum: 2023-01-13

Konserveringsrapport

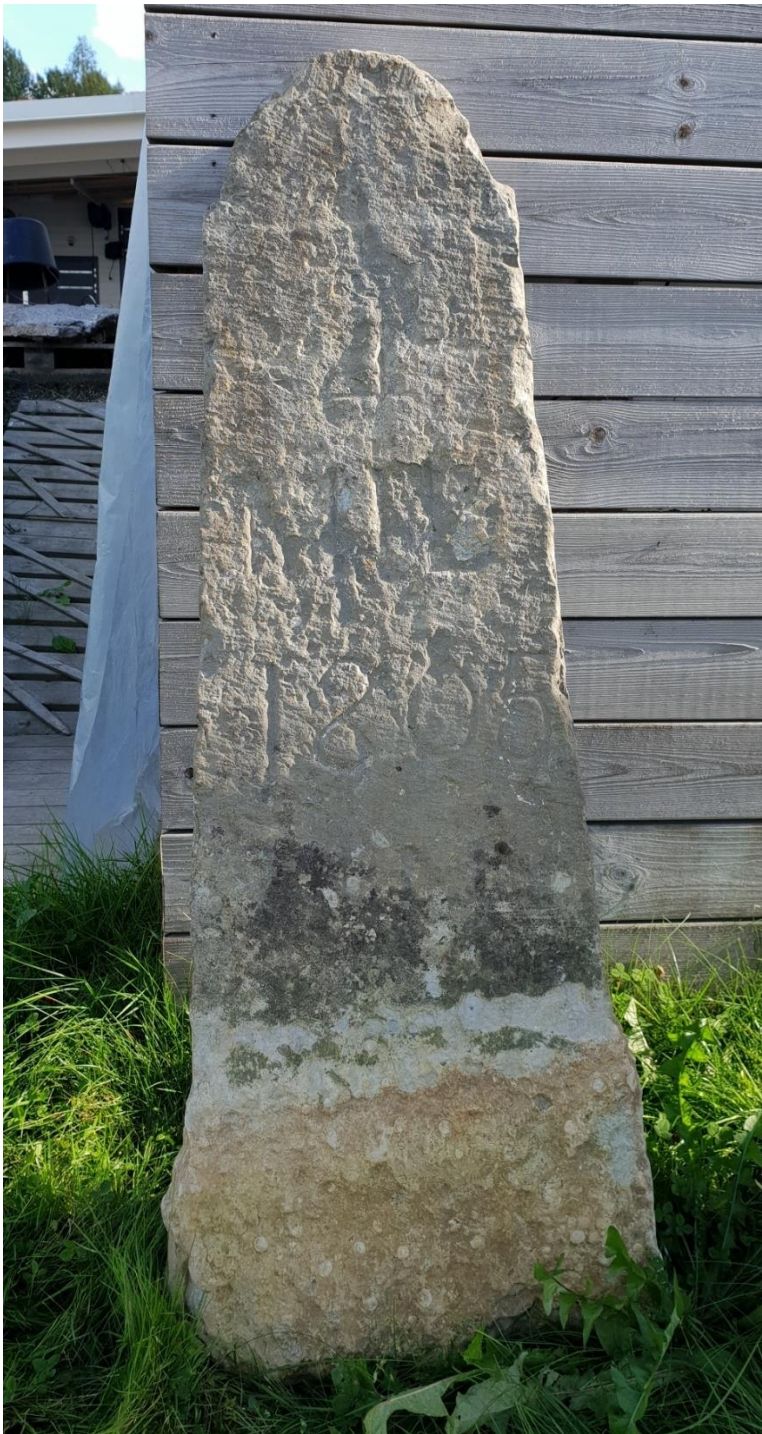
Kalkstenens yta är eroderad och uppvisar materialförluster.

Inskriptionens färgifyllnad har vittrat bort.

Milstolpe före åtgärd

Stenen rengörs varsamt med mjuka borstar och rikligt med vatten

Inskriptionen fylls i med svart linoljefärg.

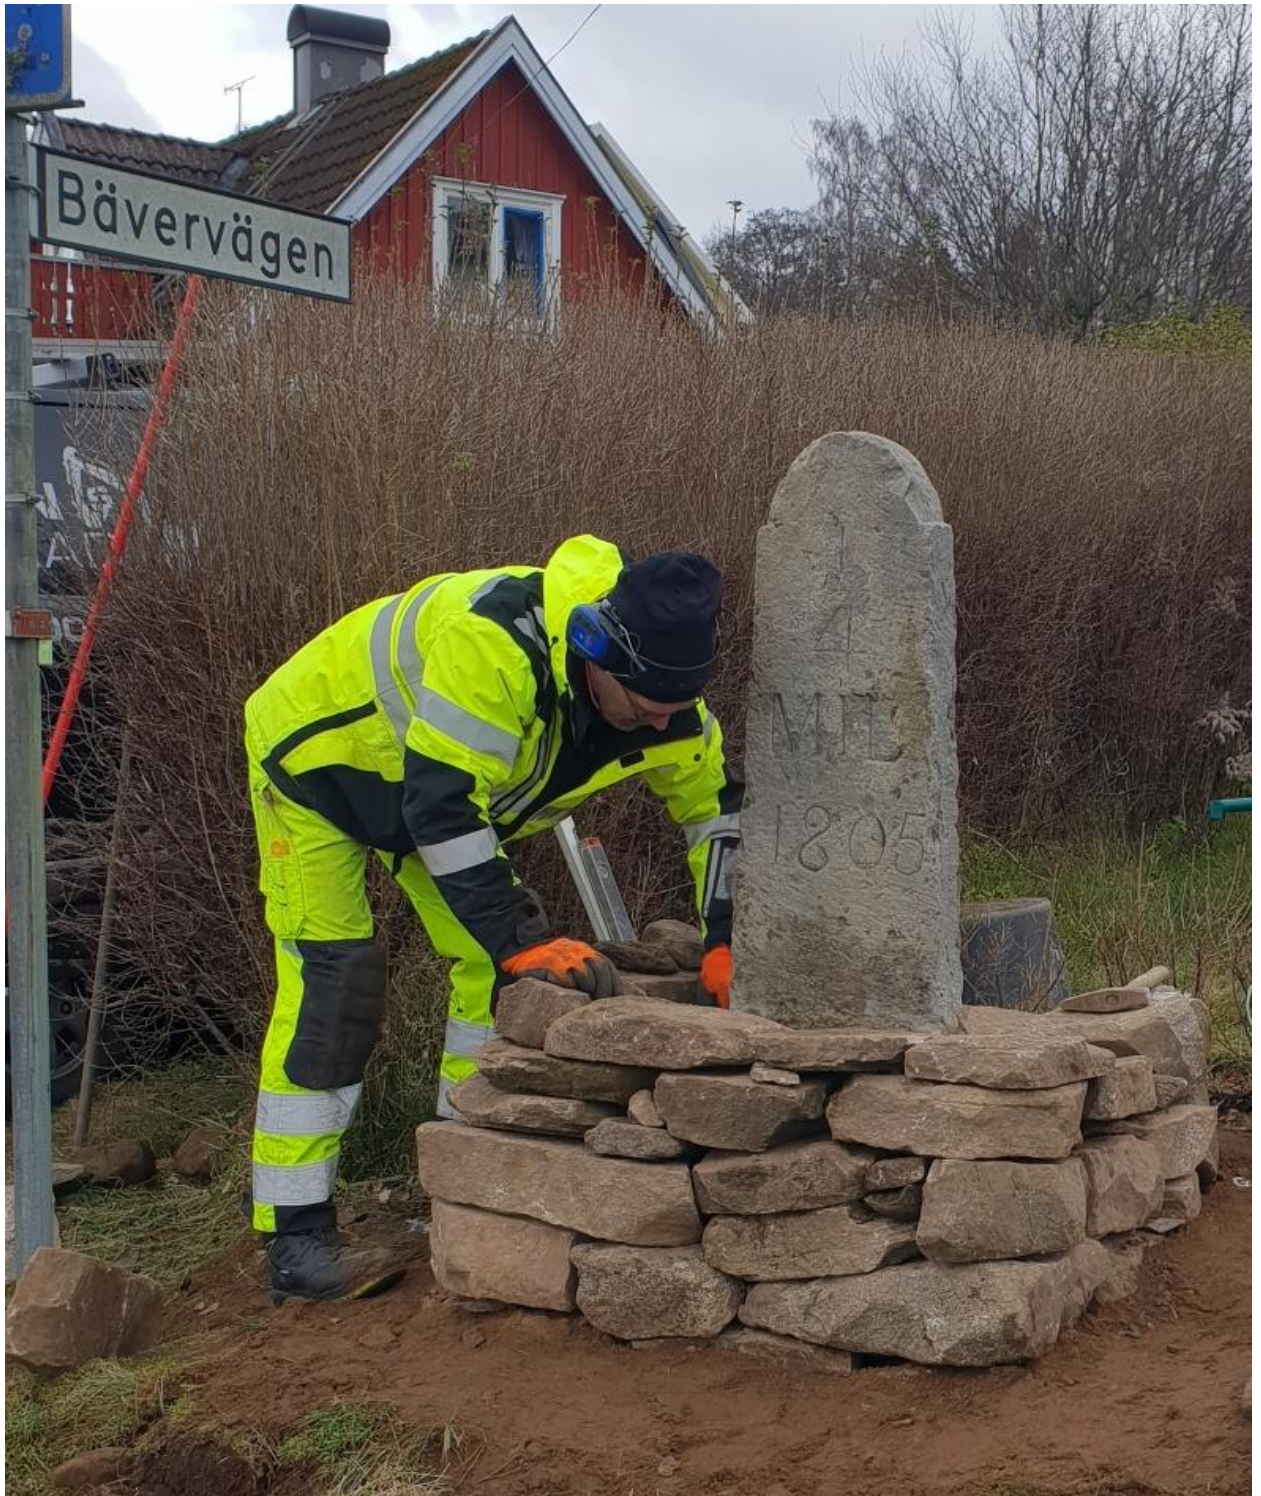
Ett nytt postament muras upp med hjälp av kallmurning. På bilden Anders Axengren från Axengren entreprenad.

Med hjälp av Axengren entreprenad skapades ett nytt postament genom kallmurning av sten i varierande storlek (gnejs och granit) som milstolpen förankrades i. Även makadam och singel användes för dränering runt och under postamentet. Slänten beströddes med gräsfrö för en snabbare återväxt av gräs.

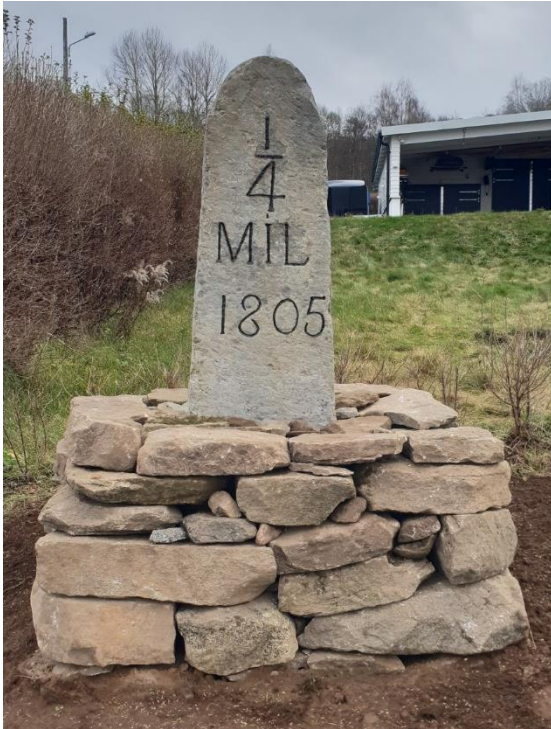
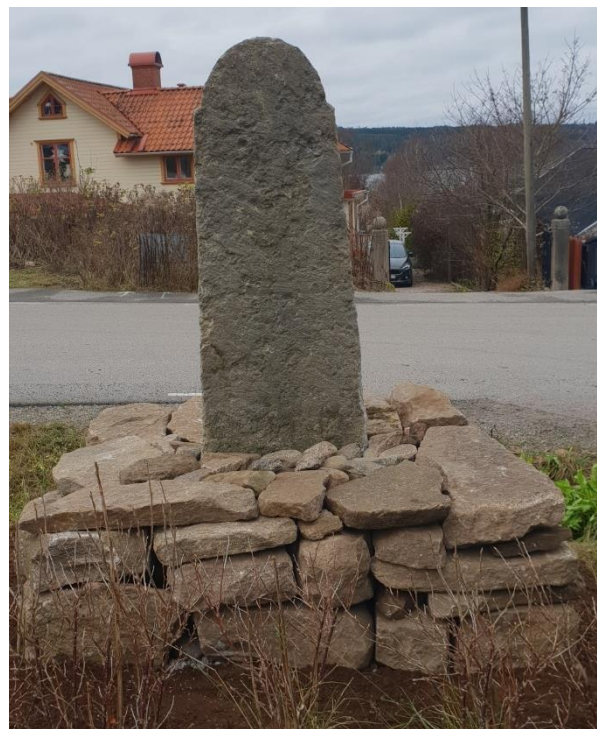
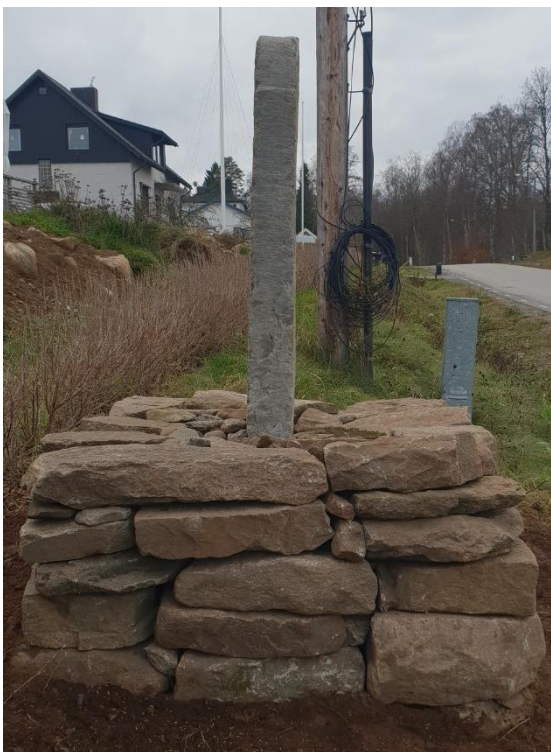
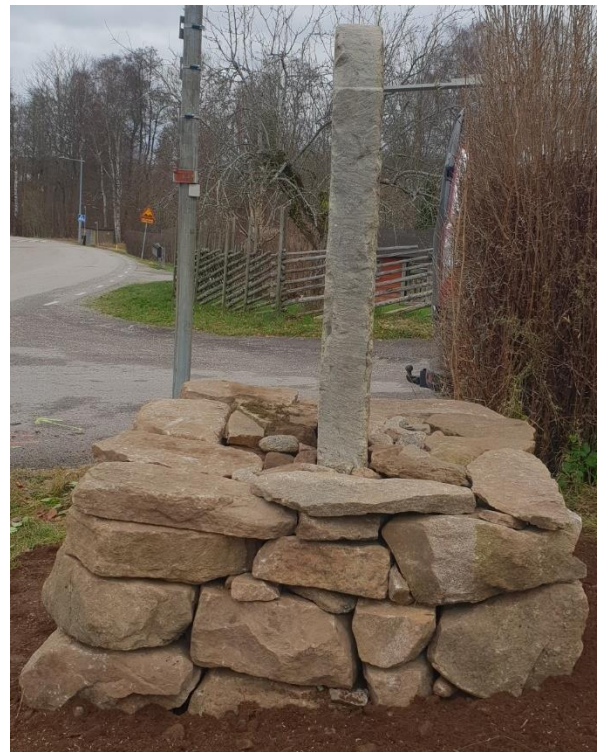
Efter åtgärder 2022-11-28
