Flässjums Stenbro Bollebygd

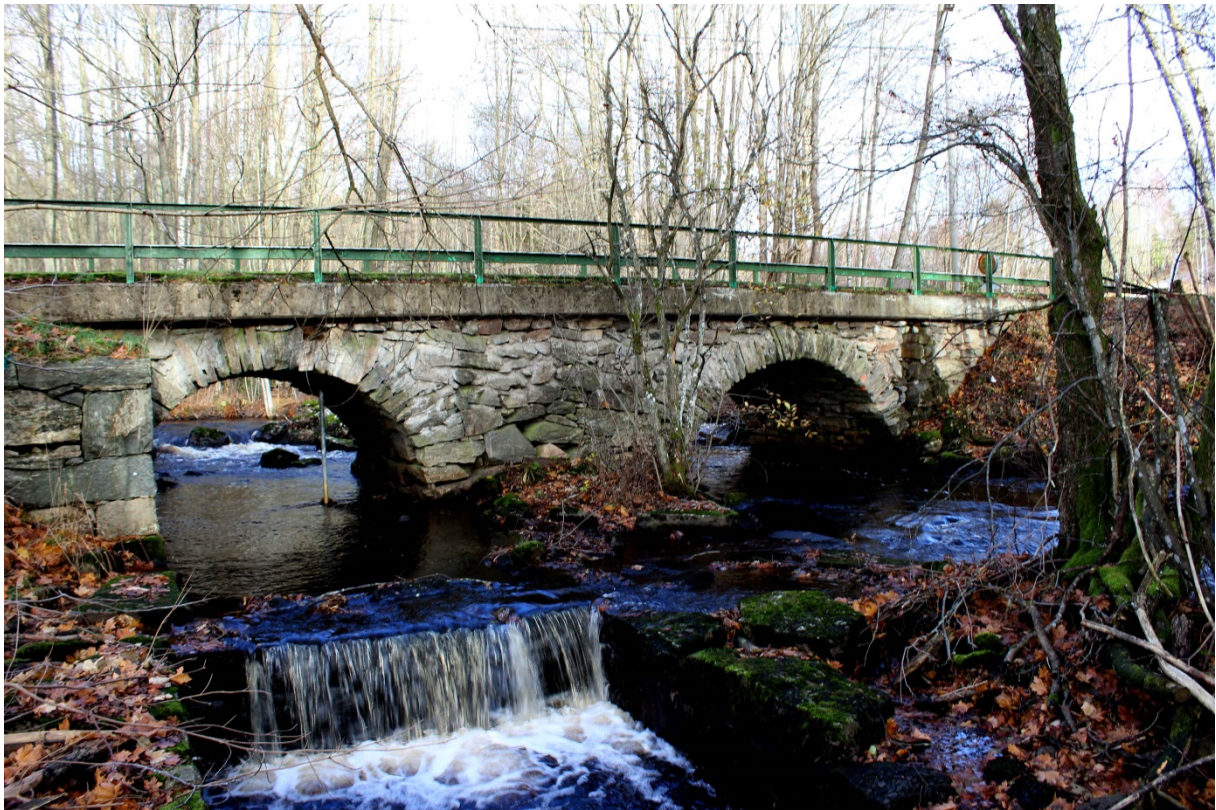
Foto Glenn Murberg 20151112

Lite öster om Bollebygds järnvägsstation finns denna stenbro som leder över Sörån. Den är byggd i råhuggen kilad sten och natursten i kallmur. Valven består i huvudsak av skivsten och har en fri spännvidd på 4,7 respektive 3,4 meter. Den höga och kraftiga strömkonen något skadad precis som andra delar av bron. Om man tittar på bilden i det vänstra valvet ser man ett metallrör och det håller upp en sten som är på väg att ramla ur valvet. Så jag skulle säga att man verkligen behöver göra en renovering på denna stenbro.
