Järnvägsviadukten i Viskafors Del 2 (2)

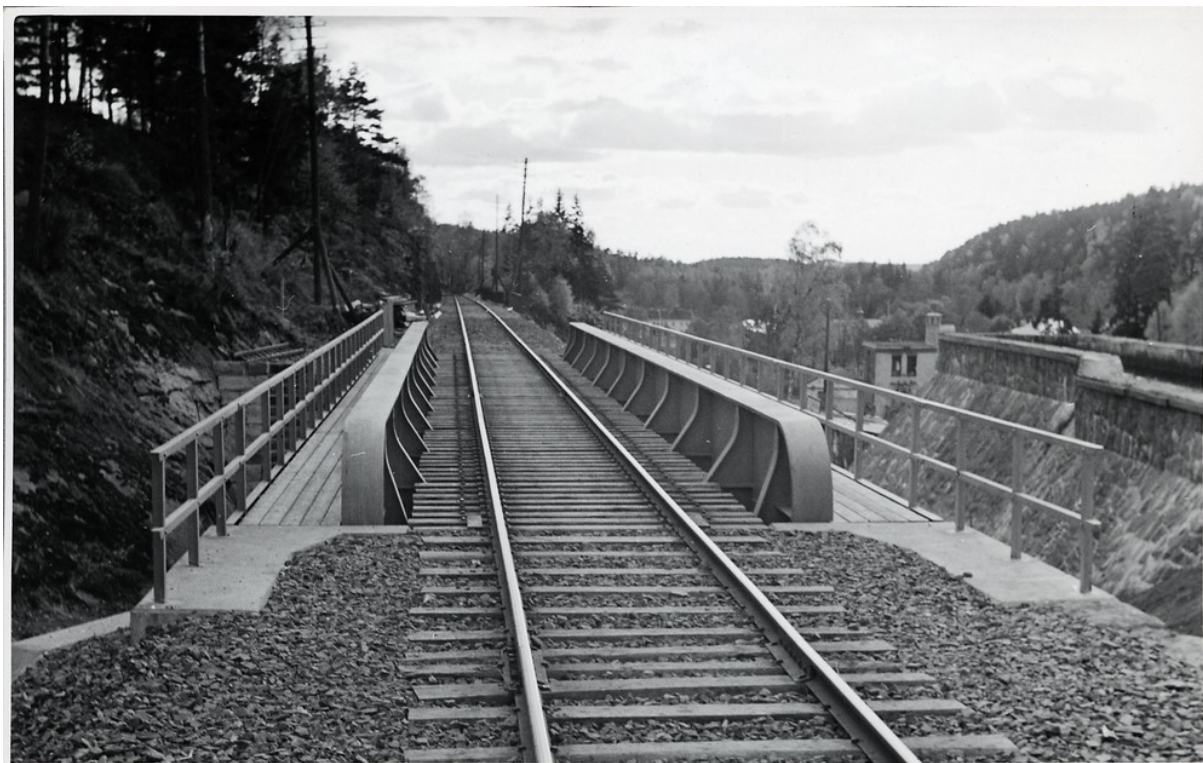
Stålöverbyggnaden monterades vid broplatsen på en särskild montageställning placerad vid sidan om broläget. Där lade man ut först huvudbärarnas delar på högkant och uppallades så att de låg exakt rakt. Det ena ändpartiet fastlades vid underlaget och mellandelen upplades på sådant sätt att rörelse i balkens längdriktning på grund av krympning vid svetsningen var möjlig. Svetsning av skarven mellan dessa delar utfördes sedan av tre svetsare, som svetsade samtidigt, varvid en svetsade på övre flänsen och en annan på undre flänsen och den tredje på livplåten. Svetsningen utfördes efter särskild av broavdelningens utarbetad svetsplan, som i detalj angav hur skarven skulle utföras. Sedan dessa båda delar sammanfogats utfördes den andra skarven på motsvarande sätt.

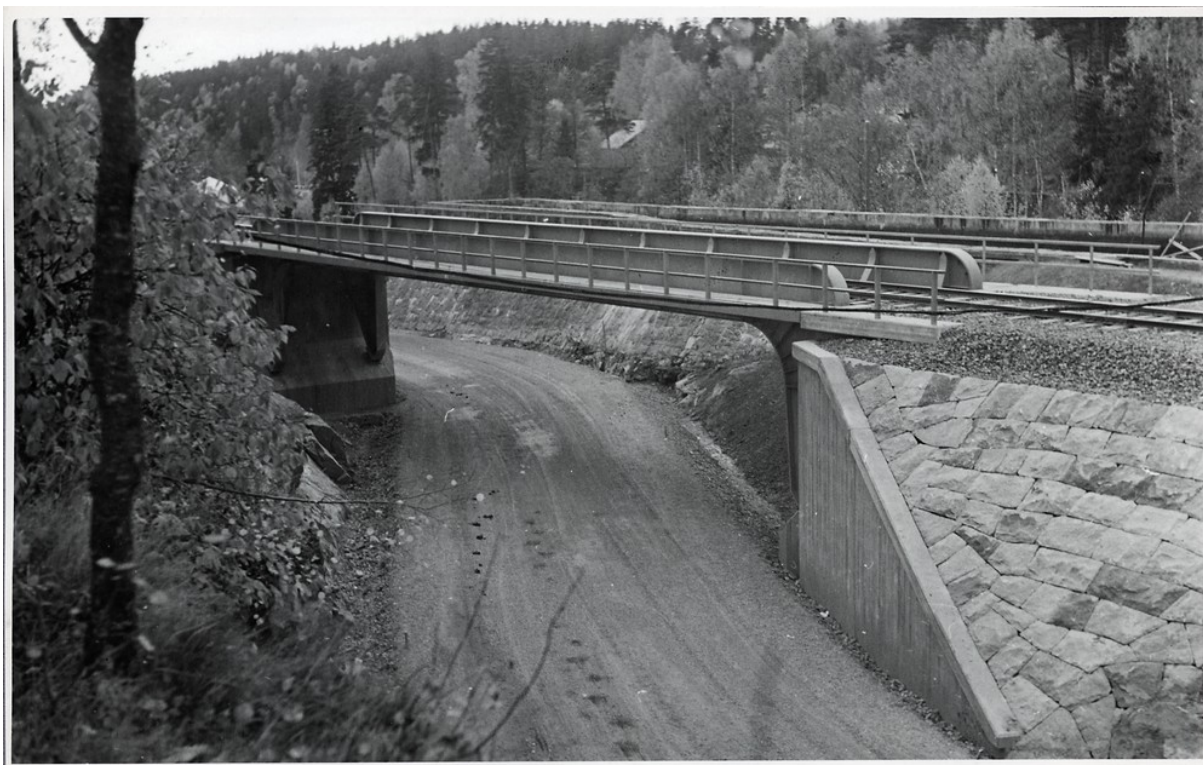
Sedan den helt färdigställda överbyggnaden besiktigas på montageställningen, parallellförflyttades stålkonstruktionen med hjälp av två block in i broläget. Under denna förflyttning vilade överbyggnaden på en glidbana en i vardera änden av bron. Omedelbart före denna indragning togs de provisoriska balkspannen som under byggnadstiden uppburet spåret. När överbyggnaden kommit i rätt planläge, justerades höjdläget med fyra hydrauliska domkrafter. Därefter vidtog undergjutning med betong under upplagsplattorna vid landfästena.
