Gamla Sälgeredsbron i Seglora

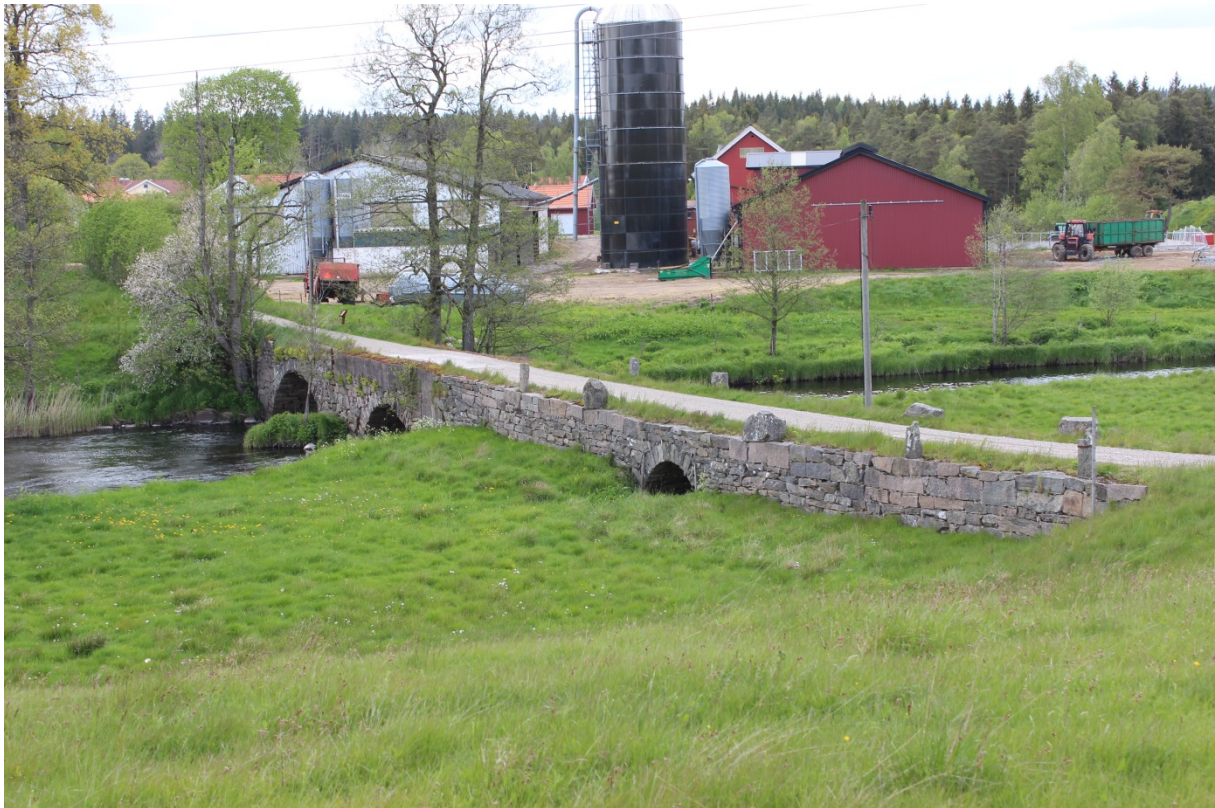
Denna nu så smått förfallna stenbro med tre valv byggdes 1856 och årtalet går att avläsa på en av räckeståndarna. Detta är den äldsta av de tre stenbroarna som går över Viskan i Seglora . Stenbron är 66 meter lång, som ersatte en tidigare träbro som fanns här. Bron har två stora valv och ett mindre valv. När det är högvatten kommer det lilla valvet väl till pass när beteshagarna översvämmas.

Stenbron har skadats vid minst tre tillfällen, den första skadan efter några år efter den byggdes. Då rasade den på grund av dåligt underarbete och fick byggas upp igen.

Andra gången bron rasade skedde 1952 när det var mycket högt vattenstånd, då skadades ett av valven kraftigt och har lagats i flera omgångar.

Vintern 1999 rasade det lilla valvet och då byggde man upp ett helt nytt valv och 30 meter av vägbanken renoverades.

Lite synd att bron har förfallit så mycket som den har gjort, en renovering av bron skulle vara bra innan den rasar ihop helt och hållet. Biltrafik över bron är förbjuden.
