Landa Stenbro

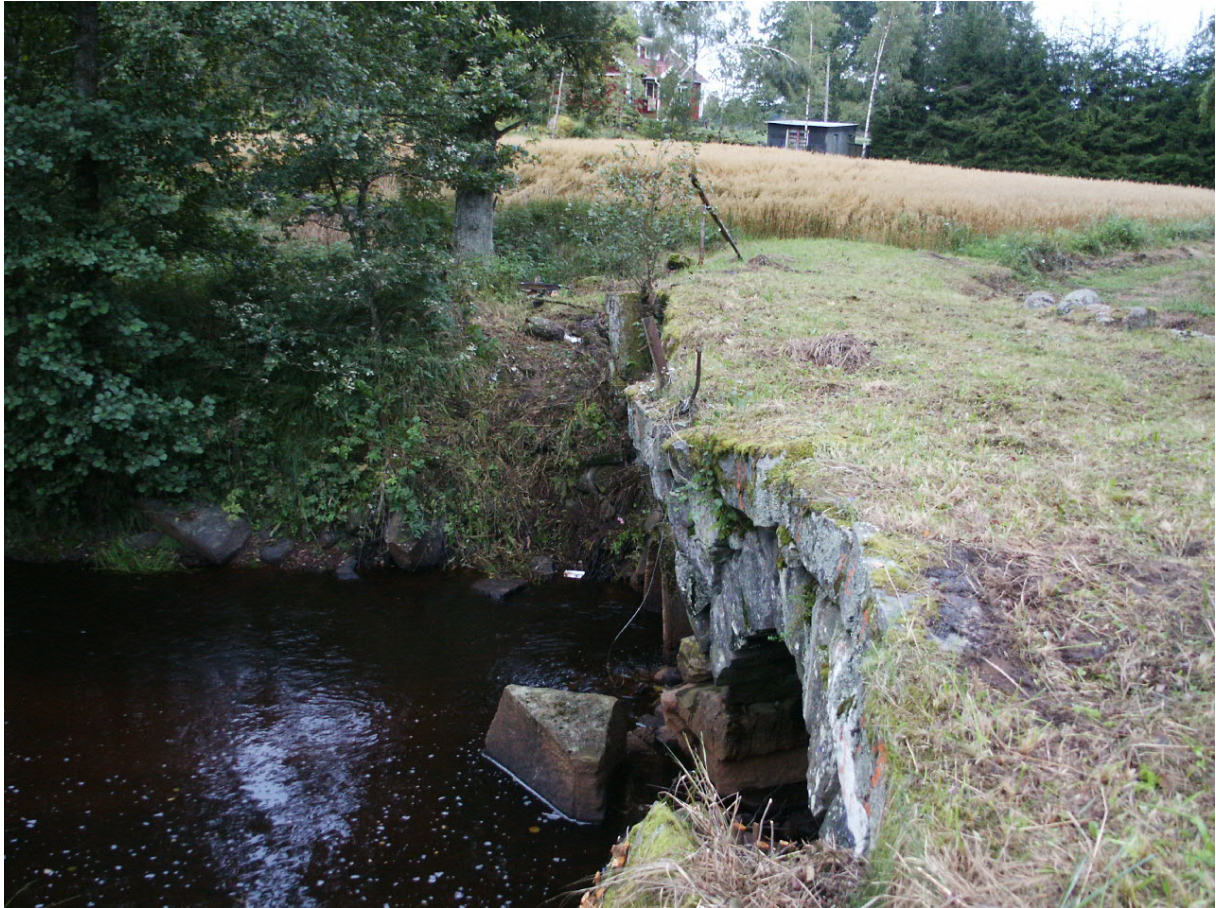
Som jag tidigare har lovat ett blogginlägg när jag var med om ett projekt att renovera en gammal stenvälsbro. Denna bro ligger i Landa Vårgårda Kommun och är från 1800-talet. På bilden ser man hur dåligt skick bron är i, senar på väg att ramla ner i Änskån och kraftigt gräsbevuxen och saknar räcken helt och hållet. Vi var tre personer som gjorde denna renovering som vi startade i slutet av augusti månad och den stod helt klar i december 2004.

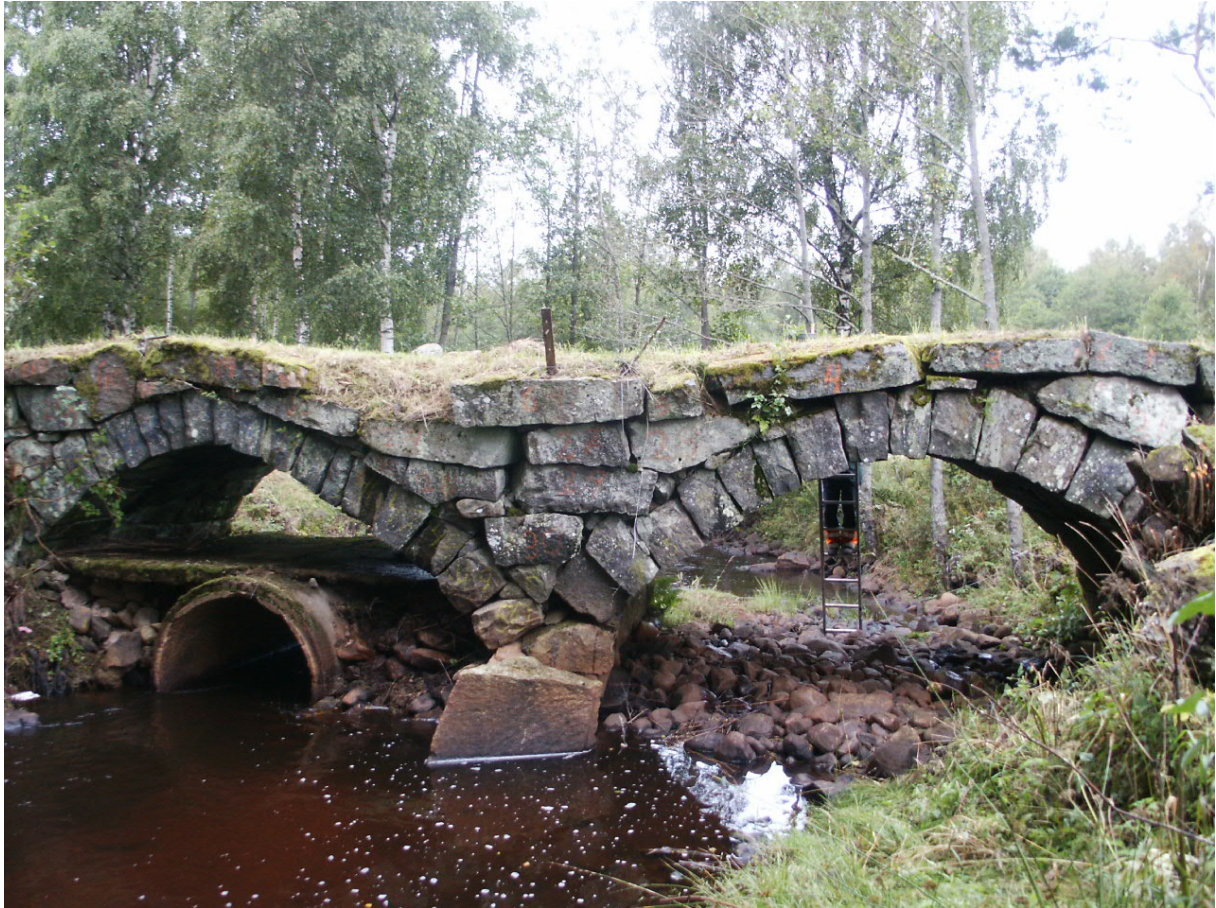
Här ser vi bron uppströms den dåliga sidan och det röret som man har gjutit fast i det vänstra valvet för att inte bron skulle rasa helt och hållet. Mannen som står på stegen vid det högra valvet håller på att märka upp alla stenar i fall något skulle gå fel och rasa ihop så vet man i alla fall var stenarna har varit någonstans. Jag måste säga att detta var det roligaste och väldigt intressant att få förmånen att jobba med eftersom jag tycker dessa gamla stenbroar är så vackra. När jag fick förfrågan att vara med om detta arbete så tveka jag inte en sekund att tacka ja.

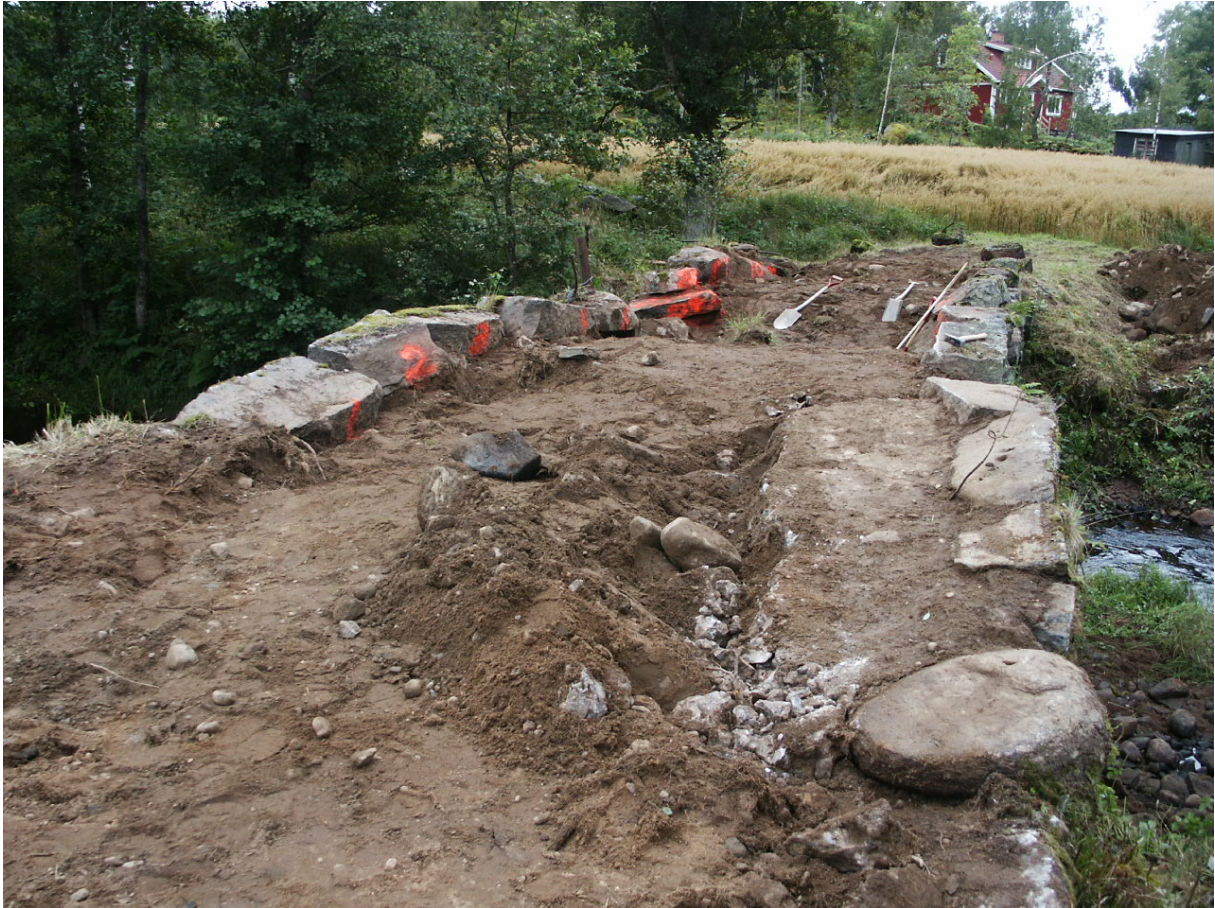
Här ser vi hur vi har schaktat av vägbanan och även här märkte vi upp stenarna och dessa stenar plockades sedan bort.

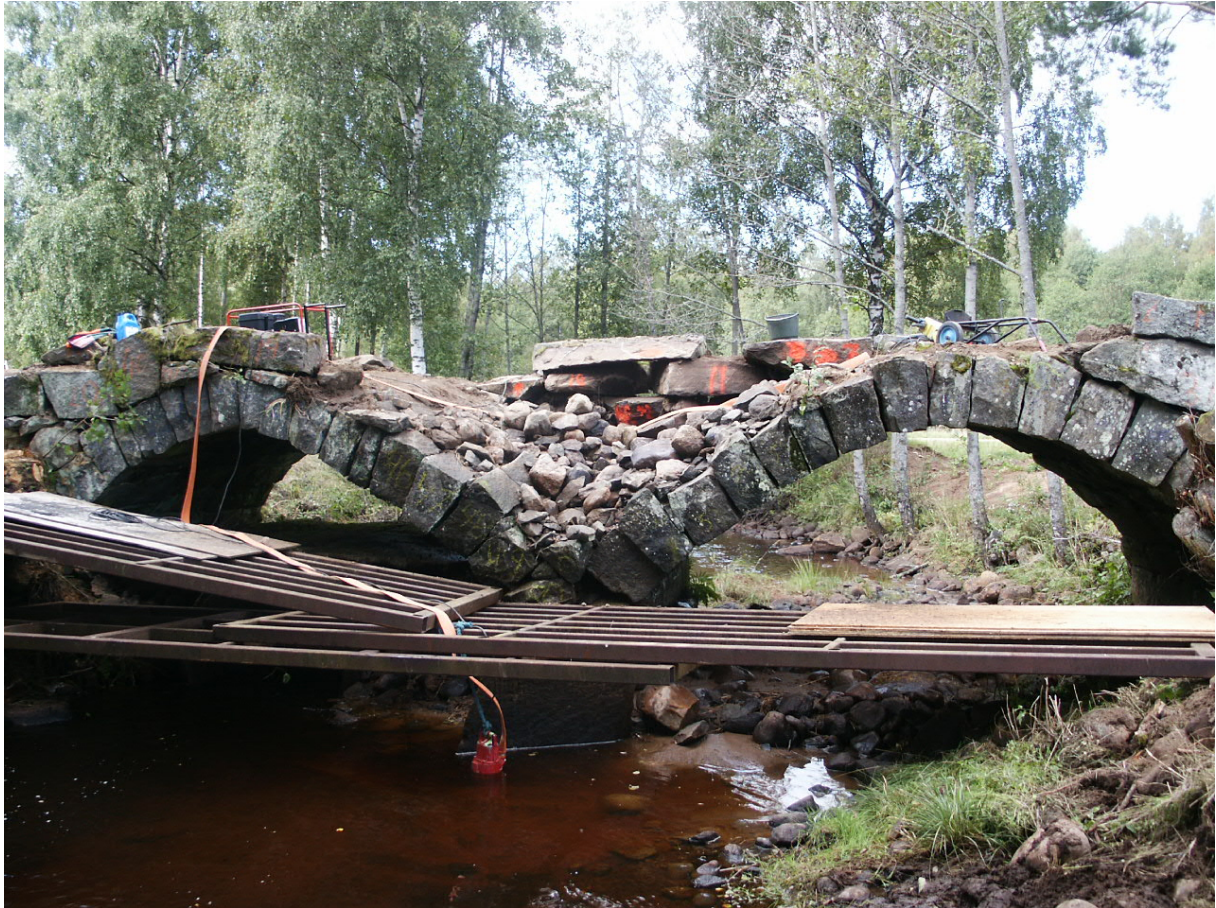
Här har vi plockat bort alla stenar mellan valven på den dåliga sidan och spolat bort all sand och jord som fanns mellan valven och detta för att växtligheten skulle få fäste mellan stenarna som sedan kan få stenarna att röra på sig.

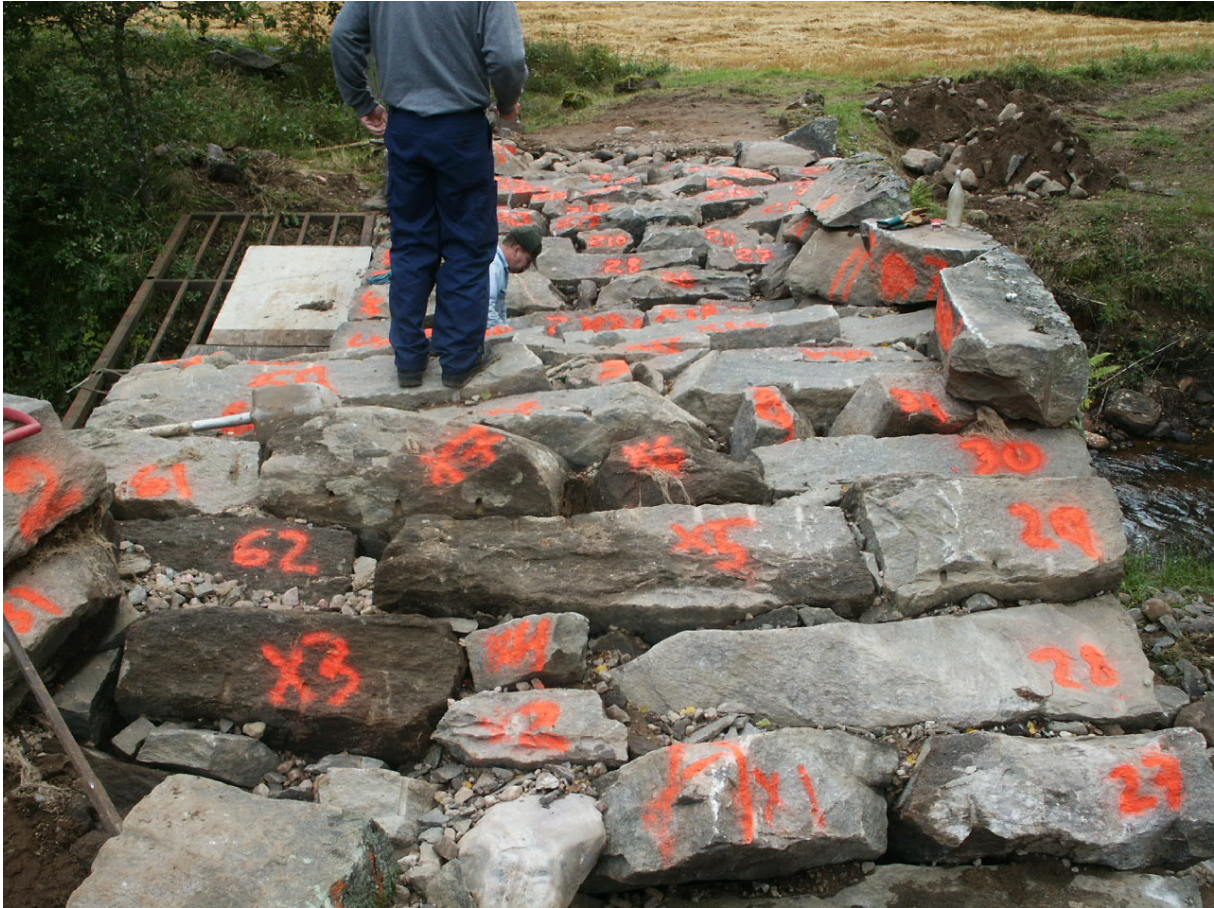
Här ser vi bron på ovansidan när all sand och jord är borta och alla stenar är märkta. Jag måste säga att det är ett fantastiskt arbete som de gjorde förr i tiden. Då hade dom inte de maskiner som vi har i dag utan det var med stubbavrytare, spett och händer som de hade att arbeta med. Det är konstigt att bron kan hålla för alla dessa tyngder men ju mer tyngd som det blir på bron desto stabilare blir den.

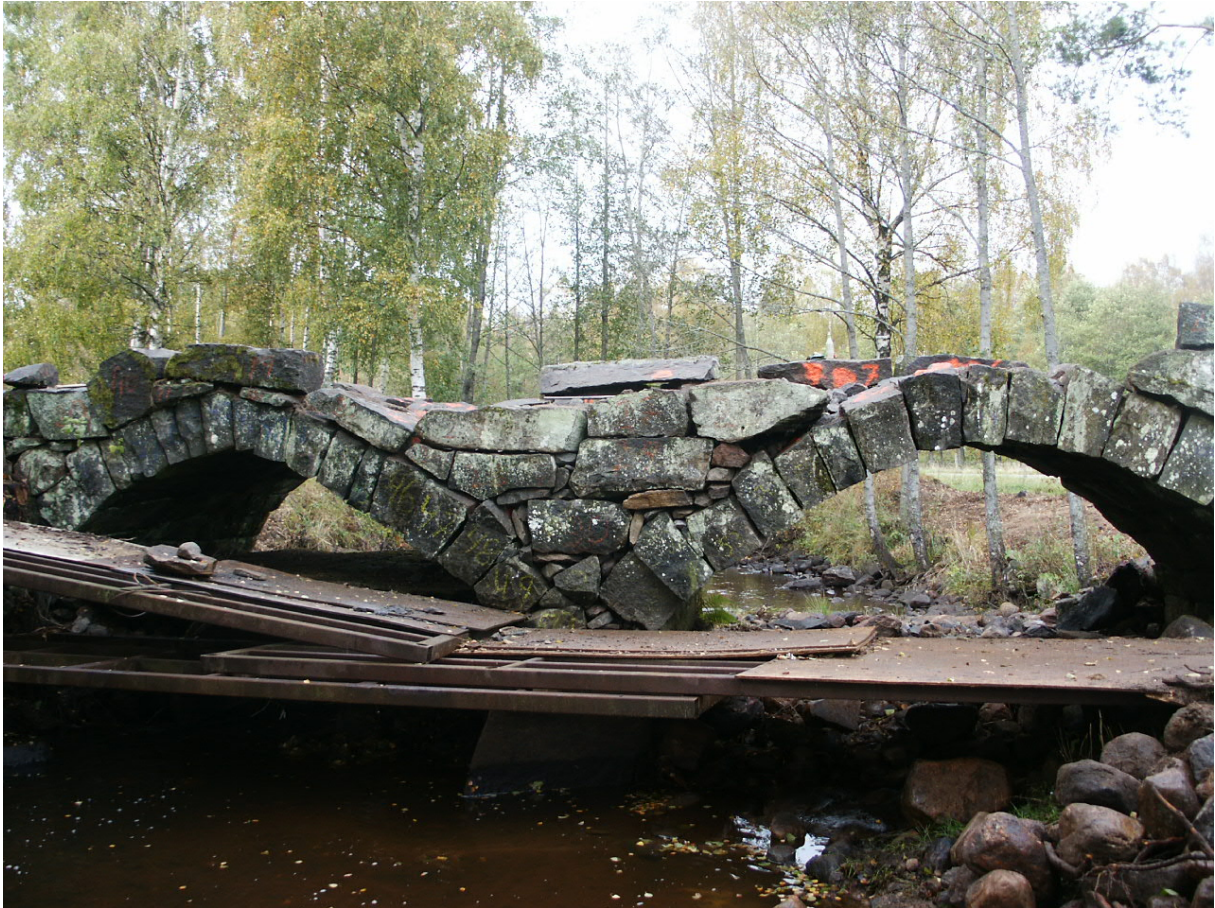
Här har vi börjat bygga upp den dåliga sidan igen och det var ett riktigt pyssel att få ihop att stenarna låg bra och stabilt, var nästan som att lägga ett pussel man tog en sten men den passade inte riktigt men däremot den andra passade bättre. Vi fick till och med åka runt i området för att leta efter passande stenar eftersom att några hade försvunnit.

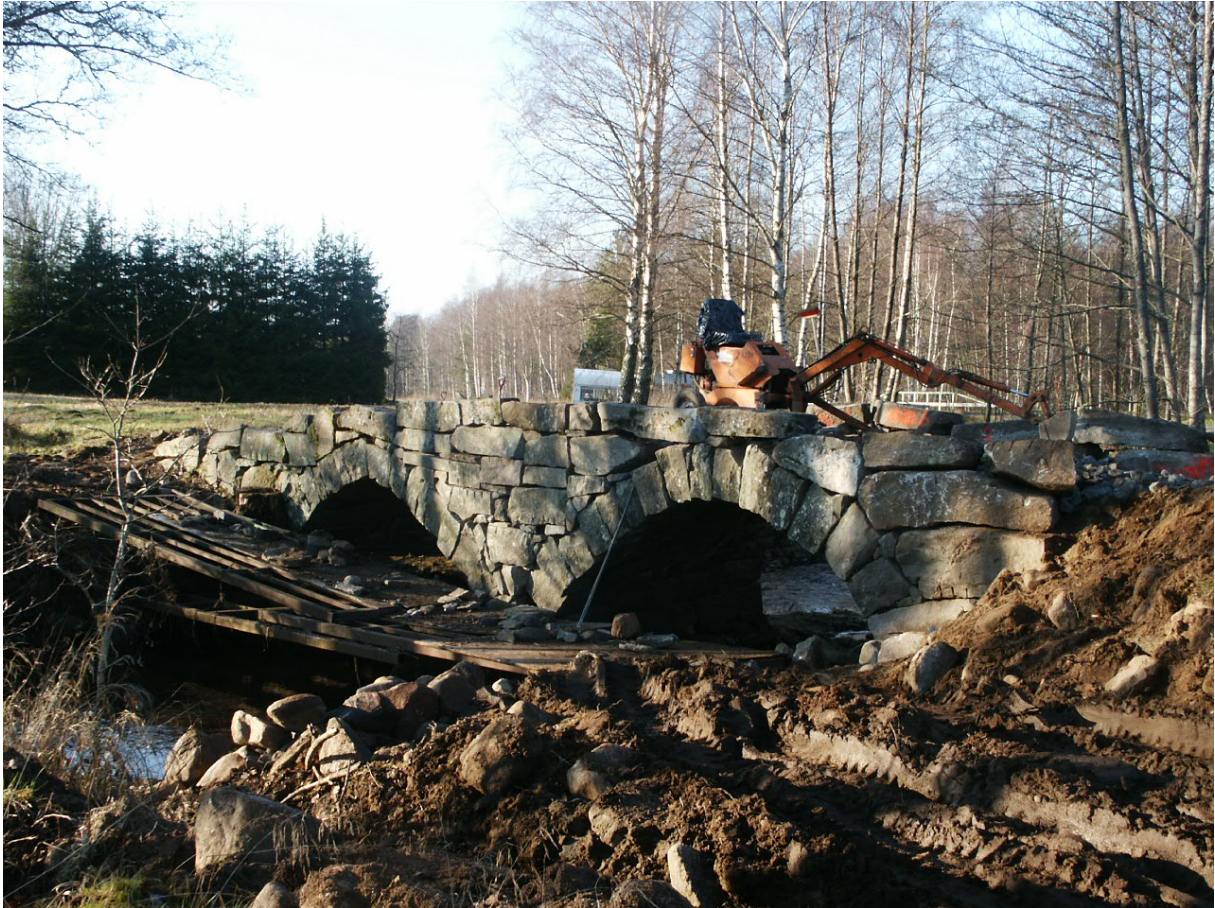
Här har vi fått till den sidan som var sämst och jag tycker själv att vi lyckades ganska så bra. Fick ihop sidan ganska så rak och fin med passande stenar.

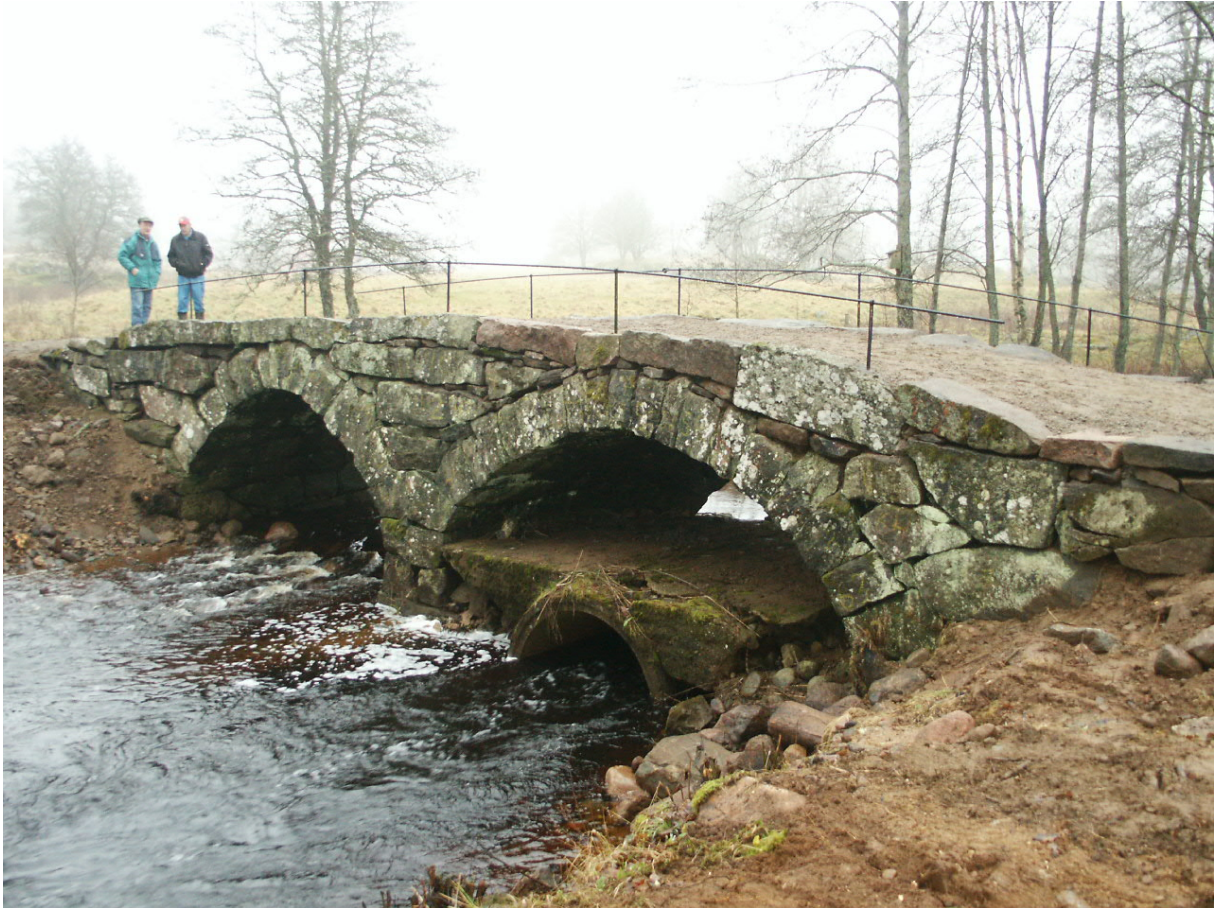
Här har vi det färdiga resultatet, bilden är tagen nedströms och den sidan blev jämn och fin också. Sedan har det kommit ett räcke på plats som är tillverkad av smeden Frej som bodde intill bron och hela bron har sedan grusats upp.

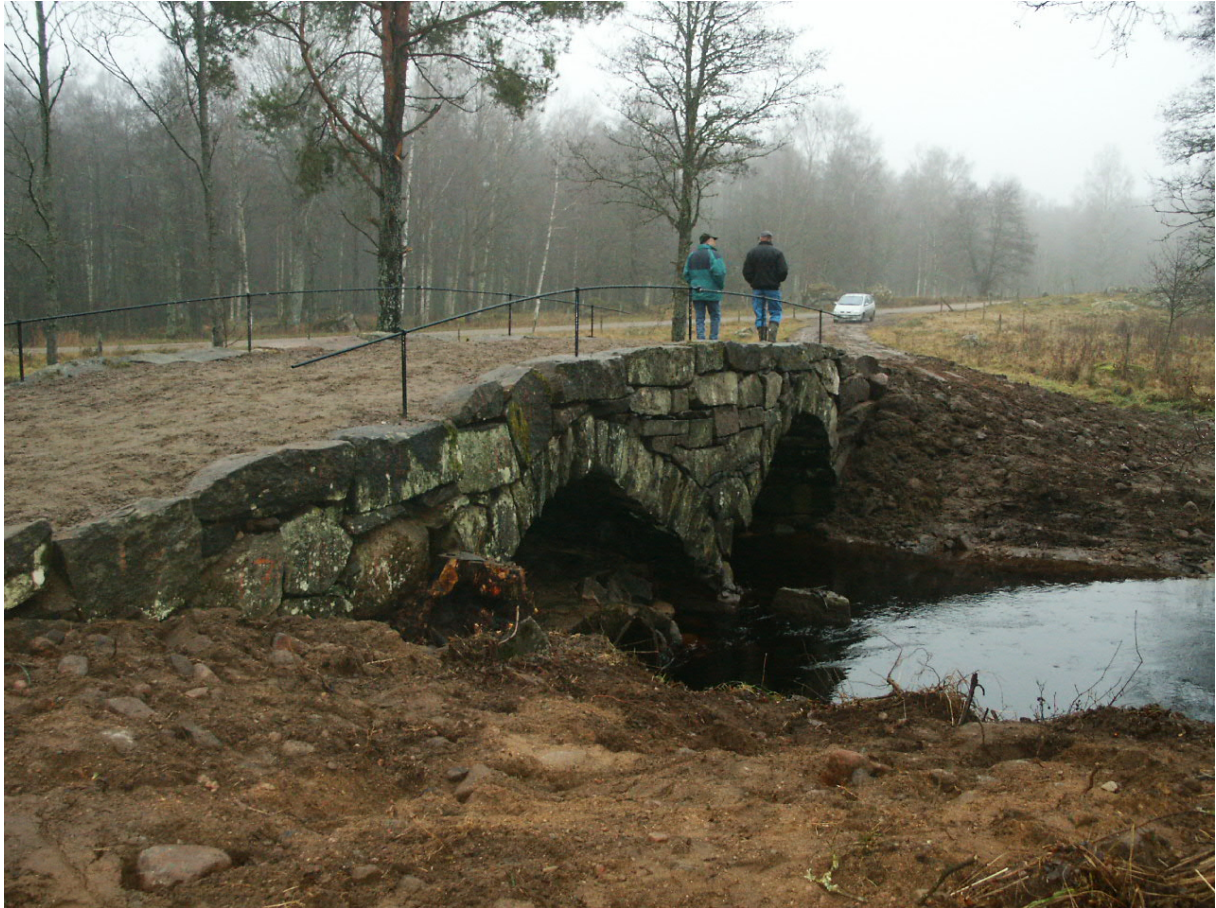
Här är uppströmssidan det var den sidan som var på väg att rasa ner i vattnet. Som ni läsare vet nu så är jag ganska svag för dessa gamla stenbroar, milstenar, dammvallar och gamla kvarnruiner. Vet ni som läsar bloggen om några övergivna broar, dammvallar eller kvarnruiner så här gärna av er. Våren är ju i antågande så nu kliar det i pekfingret att knäppa lite bilder, så det vore kul att få lite förslag om olika kulturminnen från er, jag är ju som sagt en kulturminnesnörd och jag håller på att arbeta med min hemsida där alla mina bilder ska läggas upp, det är cirka 5-6000 bilder som ska läggas upp på hemsidan, bland annat alla bilder som jag tog i somras på Borås kvarvarande gamla byggnader. Jag tar tacksamt emot om ni vet några kulturminnen ute i skogarna
