Kvarter Simonsland 3 (3)

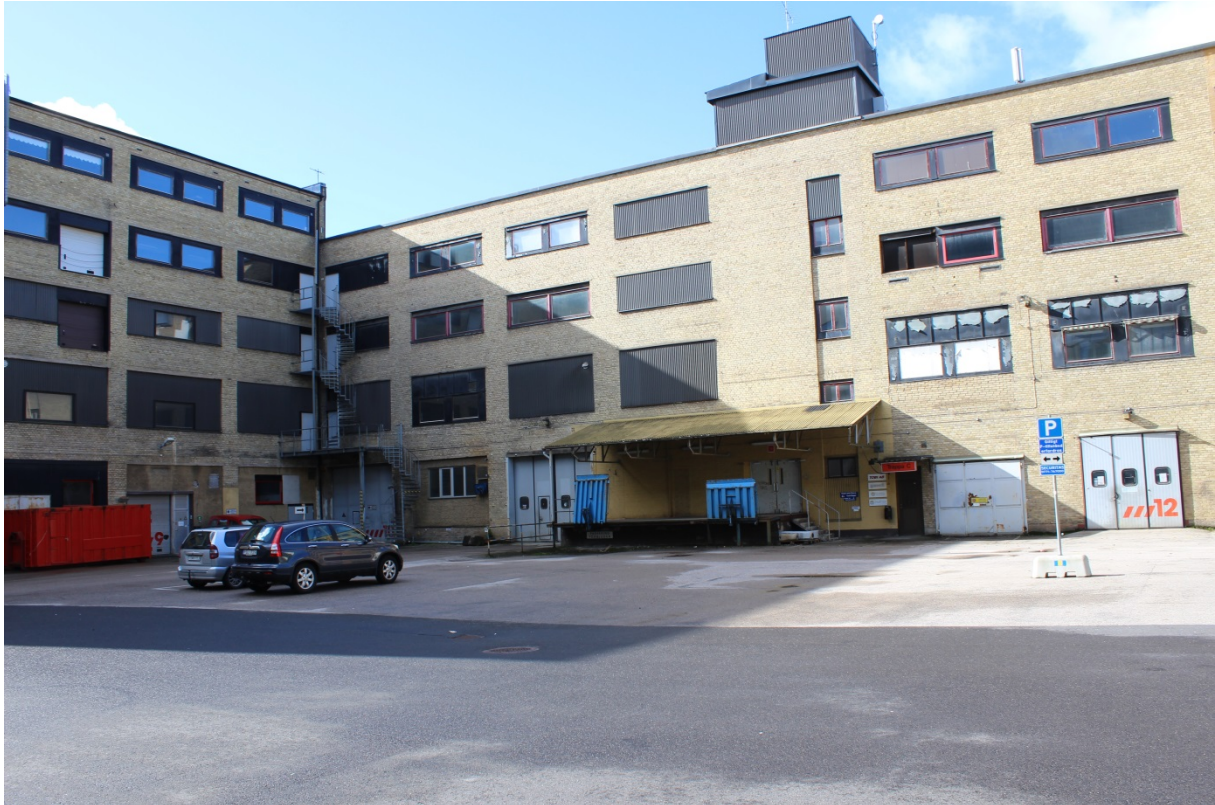
Byggnaden som ligger i mitten är en femvåningsbyggnad i gult tegel uppförd 1937 efter ritningar av arkitekt Hugo Häggström. Byggnaden har troligtvis en äldre envånings shedtaksbyggnad som grund i vissa delar. Byggnaden utnyttjades ursprungligen på följande sätt: I bottenvåningen fanns färgeri, i den andra våningen fanns appretur, i den tredje läggtrum, i den fjärde råvarulager och i den femte fanns färglager och matsal. Byggnaden ansluter i sitt fasaduttryck till byggnaden intill med ursprungligen mycket stora fönsterytor i samtliga våningar. Den östra delen av den norra fasaden är putsad och kalkfärgad. Någon funktionell förklaring har inte kunnat fastställas dock finns en koppling till byggnaden som ligger längst upp mot Norrby Långgata som har en liknad fasaddel och som uppfördes vid samma tidpunkt. Idag är samtliga ursprungliga fönsteröppningar i de norra och östra fasaderna förändrade på något sätt. De flesta har nya mindre fönster och utfyllnader med mörkbrun plåt, några är helt igenmurade vilket är olyckligt för fasaduttrycket.
