#### Dubbel stenbroarna i Arnäsholm

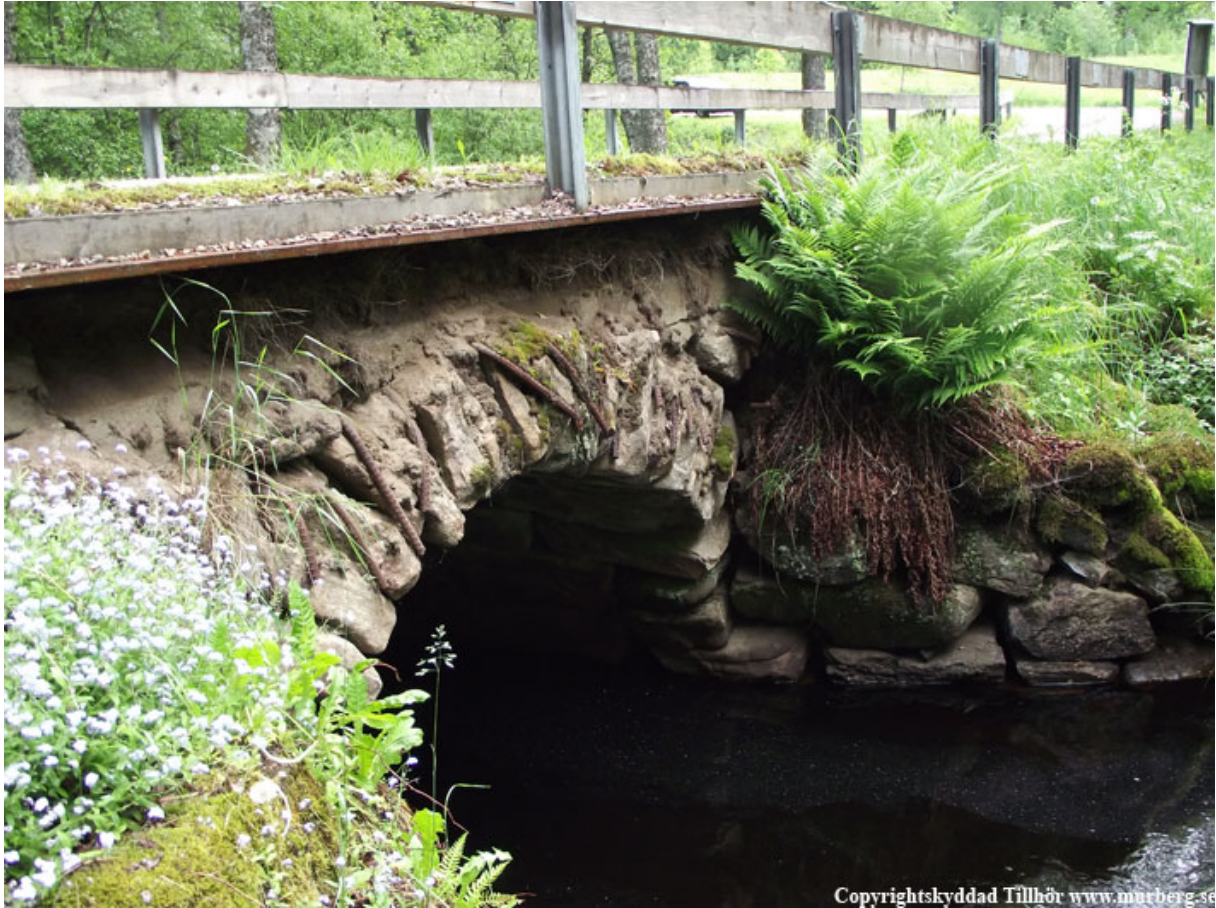
Vid Arnäsholm i Ljushults socken hittar vi denna dubbelstenbro med cirka 30 meters mellanrum över Lilla Häggån. Att man har placerat dessa broar på detta vis är att utloppet i Frisjön kan regleras så det kan variera på en och en halvmeter. Detta medför att åbädden vid högvatten kommer att utgöra sjöbotten till hela sin frikostigt tilltagna bredd. Väg banan ger då ett intryck av att löpa över en bred vik av sjön eftersom terrängen uppströms är helt flack. När jag var och besökte dessa broar så var det inte högvatten och jag började fundera varför man hade byggt två broar så tätt men det blev att läsa på lisa om broarna. Bron är uppförd av kilad och råhuggen sten och kan vara byggt i början av 1880-talets andra hälft. Valvet har tätats med betong och förstärkts mer armeringsjärn, broräcket är av grov vitmålad plank och är förankrat i järnhållare.

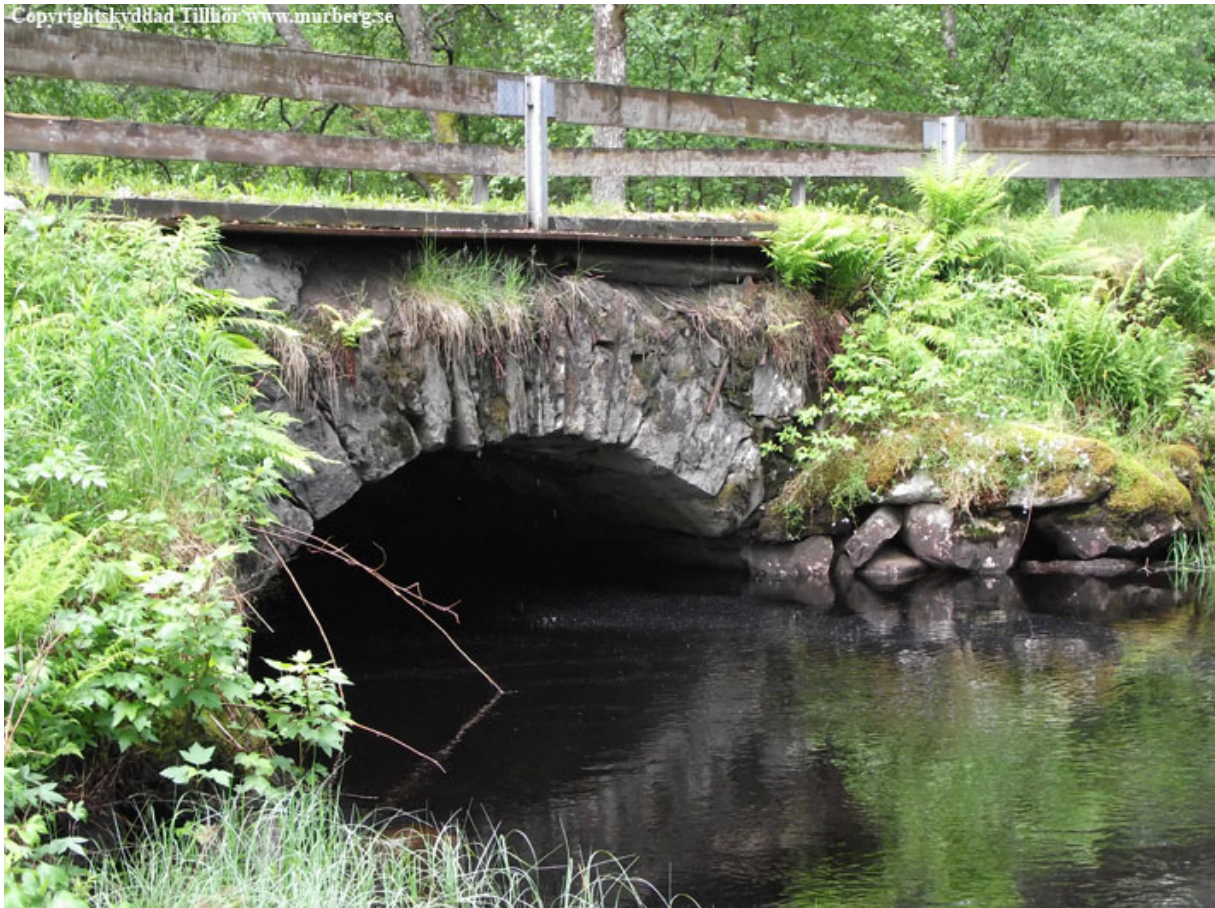
Den östra bron av tvillingbroarna i Arnäsholm är byggd av lite grövre sten än vad den västra. Denna bro har också en helt avvikande valvutformning jämfört med den västra. Valvet är avsevärt bredare, 3,7 meter jämfört med 2,6 meter. Den äldsta av dessa broar är nog den östra eftersom den är placerad där det största genomflödet sker och den är uppförd med en teknik som användes på ett tidigt 1800-tal.
